# تأثیر تعمیر مکرر بر ریزساختار، خواص مکانیکی و رفتار خوردگی مقاطع جوشکاری شده آلیاژ آلومینیم ۵۰۸۳-H۳۲۱ به روش میگ پالسی

## Effect of Repeated Repair on Microstructure, Mechanical Properties and Corrosion Behavior of 5083-H321 Aluminum Alloy Welded Joints Using Pulsed MIG

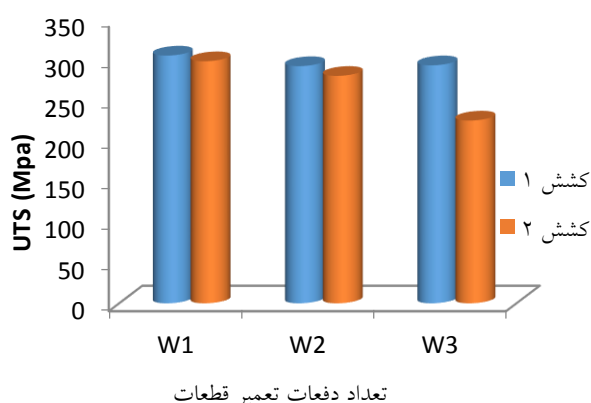
شکل ۲۳- نمودار استحکام کششی نهایی نسبت به تعداد دفعات تعمیر.

در این بخش، خواص مکانیکی نمونه‌های جوشکاری شده و تعمیراتی بررسی می‌شود. از هر نمونه جوشکاری شده دو نمونه تحت آزمون کشش قرار گرفتند. نتایج مربوط به آزمایش کشش انجام شده در دمای محیط بر روی نمونه‌ها در جدول ۳ نشان داده شده است. همان‌طور که مشاهده می‌شود، نمونه W1 که جوشکاری تعمیراتی بر روی آن انجام نشده است، بالاترین استحکام نهایی را دارد و نمونه ۳ که دومرتبه جوشکاری تعمیراتی بر روی آن انجام شده پایین‌ترین استحکام نهایی را دارد. علت آن ایجاد عیوب جوش در اثر تعمیر در فلز جوش و همچنین وقوع تبلور مجدد و رشد دانه در HAZ نمونه W3 است که باعث افت خواص مکانیکی می‌شود. بیشترین استحکام کششی مربوط به نمونه W1 است که جوشکاری تعمیراتی بر روی آن صورت نگرفته است و همچنین فلز جوش آن عاری از هرگونه عیب است. همچنین در شکل ۲۳، نمودار استحکام نهایی نسبت به افزایش شدت جریان در هر دو بار آزمایش کشش رسم شده است. همچنین در شکل‌های ۲۴، ۲۵ و ۲۶ نمودار کشش هر یک از نمونه‌های W1، W2 و W3 نشان داده شده است.

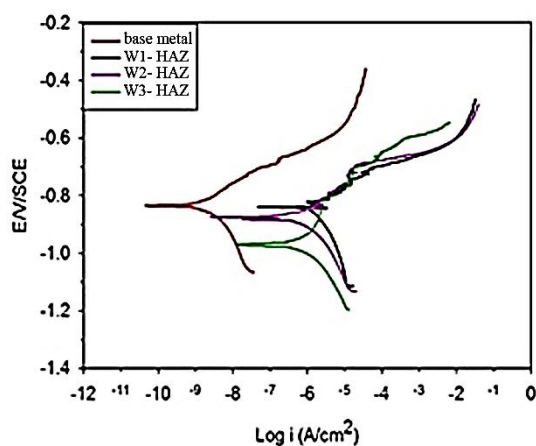
شکل ۳۳- نمودار خوردگی پلاریزاسیون پتانسیودینامیک منطقه متاثر از حرارت نمونه‌ها.

لازم به ذکر است که فرآیند جوشکاری P-MIG مورد استفاده برای تعمیر قطعات، در این تحقیق یک کار صنعتی و با یک روش نیمه خودکار است و در نتیجه آن، حرارت ورودی در هر پاس و در هر بار از جوشکاری تعمیری متفاوت است. همچنین پارامترهای آمپر و ولتاژ بکار رفته در جوشکاری تعمیری W2 و W3 متفاوت از نمونه جوشکاری شده W1 است. از این رو، یک روند کلی و معقول در نتایج حاصل، چه در منطقه جوش و چه در منطقه HAZ دیده نمی‌شود. با این وجود، با توجه به نتایج حاصل می‌توان گفت که پارامترهای بکار رفته در نمونه‌ی دو بار تعمیر شده W3 بهینه‌ترین پارامترها هستند زیرا که در این نمونه علاوه بر رفتار خوردگی پایدارتر، قابلیت تشکیل منطقه غیر فعال قابل ملاحظه‌ای را (هم در منطقه جوش (۱۱۷۶/ولت) و هم در منطقه HAZ (۱۵۶/۰ ولت)) نیز داراست. در رابطه با رفتار خوردگی نمونه‌ها در منطقه‌ی HAZ شکل ۳۳، می‌توان بیان نمود که در نمونه W2 به دلیل شکل‌گیری و یا درشت شدن فاز  $\beta$  خواص خوردگی کاهش یافته است. برای توضیح نتایج حاصل، در رابطه با منطقه جوش می‌توان انتخاب پارامترهای جوشکاری مناسب‌تر در نمونه W3 و همچنین اعمال حرارت بیشتر به منطقه‌ی HAZ (در نمونه W3) و احتمالاً حل شدن فاز  $\beta$  را دلیل بهبود خواص خوردگی در این نمونه دانست.

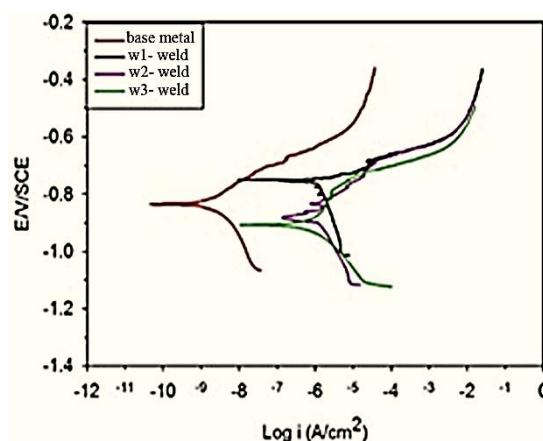
شکل ۳۲- نمودار خوردگی پلاریزاسیون پتانسیودینامیک منطقه جوش برای همه‌ی نمونه‌ها در کنار فلز پایه.

نمودار خوردگی پلاریزا سیون پتانسیودینامیک فلز پایه ۱۵ در شکل ۳۱ نشان داده شده است. با توجه به شکل ۳۲ می‌توان نتیجه گرفت

که تمامی نمونه‌های جوشکاری شده مقاومت به خوردگی حفره‌ای پایین‌تری را نسبت به فلز پایه از خود نشان داده‌اند. در این رابطه بیان شده است که فرآیند جوشکاری با ایجاد تخلخل و امکان ورود ناخالصی‌ها به فلز جوش در حین فرآیند جوشکاری، سبب افت خواص خوردگی می‌گردد [۶]. با مقایسه نمودار خوردگی فلز جوش نمونه‌ها نیز می‌توان دریافت که تغییر پارامترهای فرآیند جوشکاری علی‌رغم تغییرات ریزساختاری، تأثیر قابل ملاحظه‌ای بر روی رفتار خوردگی منطقه جوش و HAZ نداشته است.
