بررسی تجربی استحکام کششی در سازه‌ی شناورهای کامپوزیتی ترمیم شده با تکنیک لایه‌چینی

Experimental Study of Tensile Strength in Composite Floats Structure Repaired with Multi-Layer Patches

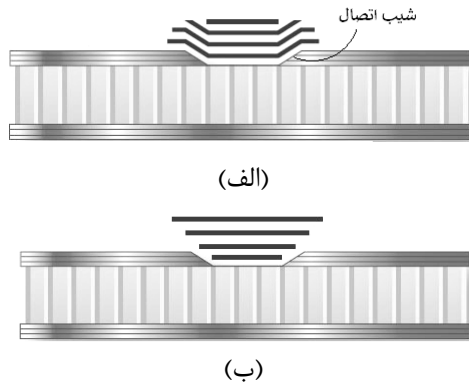
شکل ۱- نحوه لایه چینی (الف) از بزرگ به کوچک (ب) از کوچک به بزرگ

در محل آسیب به کار روند که در حالت چندلایه، طبق استاندارد معمولاً از دو تکنیک لایه‌چینی کوچک به بزرگ (Butted lay-up) و بزرگ به کوچک (Parallel lay-up) می‌توان استفاده کرد. نحوه نصب وصله در تکنیک‌های یاد شده در شکل ۱ آمده است.

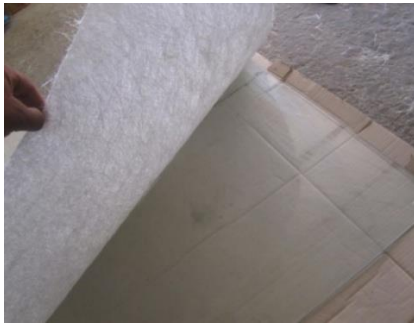
شکل ۲- چیدمان لایه‌های اول و دوم رندم نمدی یا سوزنی

- ۱- از آنجا که نیاز به یک سطح کاملاً صیقلی بود از دو شیشه کاملاً مسطح مربعی با ابعاد $1 \times 1 \text{ m}$ استفاده گردید. در ابتدا سطح شیشه‌ها از هرگونه گرد و غبار تمیز شد و واکس جداکننده (پلی ونیل الکل) روی آنها مالیده شد.
- ۲- الیاف دراندازه ابعاد شیشه بریده شد و لایه‌گذاری بر روی شیشه انجام گرفت. لازم به ذکر است در ساخت لایه اول و دوم از الیاف نمدی یا رندم یا سوزنی به علت چسبندگی خوب استفاده گردید (شکل ۲).

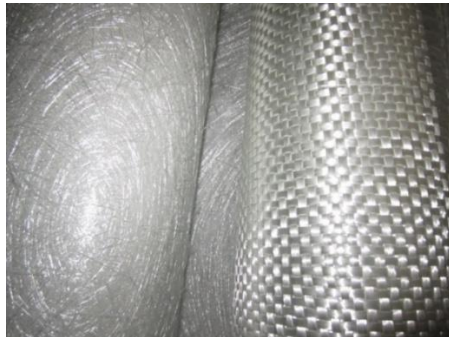
شکل ۳- لایه حصیری و رندم برای لایه‌چینی

- ۳- رزین پلی‌استر کبالت خورده با ۱.۵ درصد کاتالیزر (متیل اتیل کتون پراکسید) مخلوط و کاملاً بهم زده شد.
- ۴- لایه‌های الیاف پس از هر بار لایه‌گذاری به مخلوط رزین و خشک کننده آغشته شدند.
- ۵- به منظور خارج شدن حباب‌ها و خیس شدن کامل الیاف، در هر مرحله از لایه‌گذاری، غلطک کاری انجام شد.
- ۶- لایه سوم یک لایه حصیر با زاویه ۹۰ درجه بود و در هنگام لایه‌گذاری آن، همان عملیات آغشته نمودن و غلطک زدن انجام گرفت. این الیاف در شکل ۳ نشان داده شده است (از راست به چپ حصیری و سوزنی).

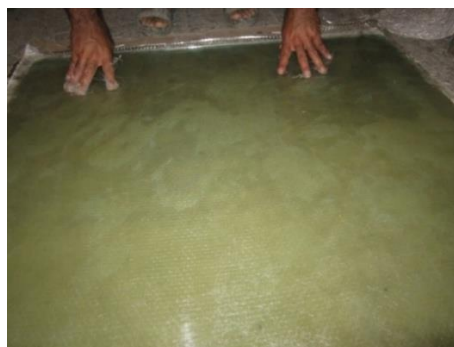
شکل ۴- گذاشتن شیشه رویی پس از اتمام لایه‌گذاری.

جداکننده است روی قطعه ساخته شده قرار گرفت و کمی فشار داده شد (شکل ۴).

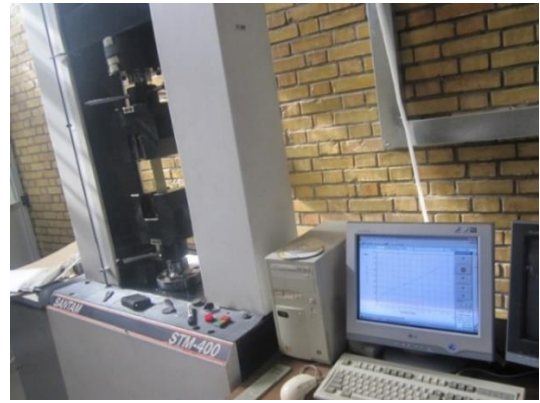
شکل ۶- دستگاه آزمایش کشش

برای آزمایش کشش، از استاندارد ISO3268 استفاده گردید. برای احتیاط، هنگام انجام آزمایش کشش، دو طرف نمونه آزمایشی با یک سری تقویت‌کننده محکم شد [۳۱]. تقویتی‌ها باید با یک چسب اپوکسی محکم به انتهای نمونه چسبانده می‌شدند و یا اینکه به یکدیگر پرچ می‌شدند (شکل ۶). بنابراین لازم بود دست کم پنج نمونه آزمایشی با اره الماسی و یا جت آب با فشار بالا از نمونه اصلی تهیه می‌شد.

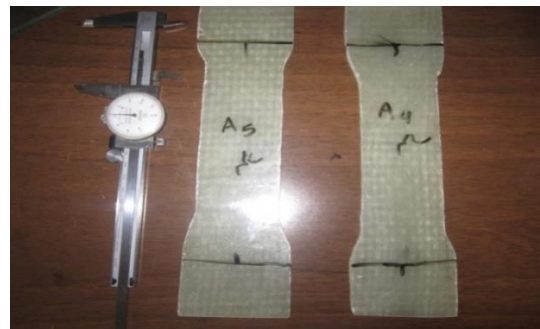
شکل ۱۰- نمونه‌های سالم

نمونه‌ها به طول ۲۵۰ میلی‌متر و عرض ۵۰ میلی‌متر و ضخامت ۶ میلی‌متر می‌باشند. همانطور که قبلاً ذکر گردید، درصد اختلاط رزین با خشک کننده ۱۵ درصد می‌باشد و از کبالت و خشک کننده متیل اتیل کتون پراکسید برای خشک‌کننده و از رزین مصرفی پلی استر استفاده گردید. در شکل ۱۰ نمایی از این نمونه‌ها دیده می‌شود.

اولین مرحله آزمایش کشش برای بدست آوردن مقادیر مقاومت کششی روی نمونه‌های سالم انجام گرفت. این آزمایش مطابق با استاندارد و دستورالعمل‌های ذکر شده انجام گردید. در این آزمایش مقادیر مقاومت کششی، تنش کششی و کرنش و نیروها بر روی پنج نمونه سالم اندازه‌گیری شد که دو نمونه آن به دلیل شکستن در فک رد شد و ۳ نمونه دیگر با موفقیت آزمایش شد. نمونه‌ها با A1، A2 و A3 نام‌گذاری شد که همان‌طور که در مرحله ساخت ذکر گردید دارای ۲ لایه حصیری و ۵ لایه نمدی هستند.

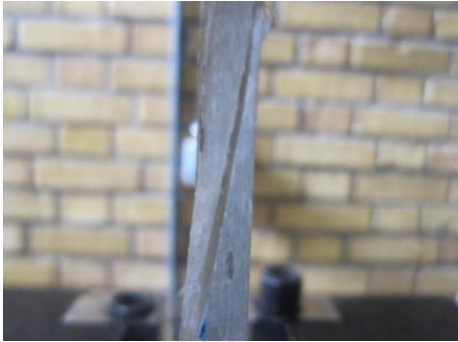
شکل ۱۵- نحوه شکست نمونه‌ها با شیب $\frac{1}{6}$

نتایج این مرحله نشان می‌دهد که تنش متوسط مورد نیاز برای شکست اتصال نمونه‌ها، حدود ۲۵ درصد مقادیر سالم آن به دست آمد و با توجه به شکل شکست، همه نمونه‌ها از همان نقطه اتصال و با شیب $\frac{1}{6}$ جدا شدند. این موضوع در شکل ۱۵ آمده است.

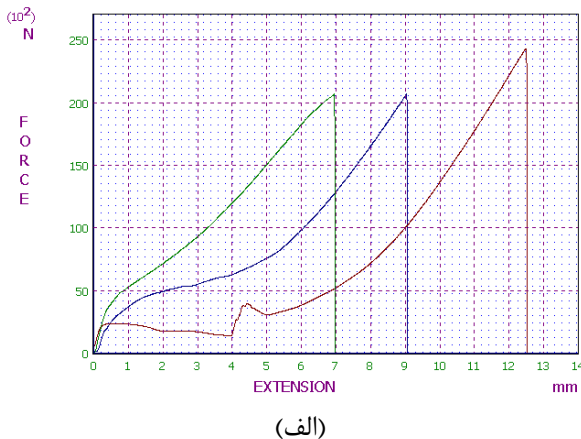
شکل ۱۶ (الف) - نیرو بر حسب جابجایی و (ب) - میانگین تنش کرنش نمونه‌های تعمیر شده با شیب $\frac{1}{12}$

(ب) شیب $\frac{1}{12}$: در این مرحله، با ثابت نگه داشتن همه پارامترها در قسمت (الف) تنها به تغییر شیب پرداخته شد و شیب اتصال در نمونه‌ها به $\frac{1}{12}$ رسانده شد و آزمایش کشش انجام شد. مقادیر تنش ماکزیمم و نیروی ماکزیمم برای شکست نمونه‌ها در جدول ۵ و شکل ۱۶ و نحوه شکست آنها در شکل ۱۷ نشان داده شده است.

در این حالت نیز نمونه‌ها از محل اتصال و با شیب $\frac{1}{12}$ جدا شدند. نتایج جدول ۵ نشان می‌دهد که استحکام کششی این اتصال نسبت به شیب $\frac{1}{6}$ افزایش قابل توجهی داشته است و به بالای ۵۰٪ مقدار تنش متوسط نمونه‌های سالم رسیده است.
